## 防災拠点の観点から見た神社仏閣の立地と活用に関する研究 ～東京都大田区を対象として～

都市空間生成研究室

竹内 佳那子

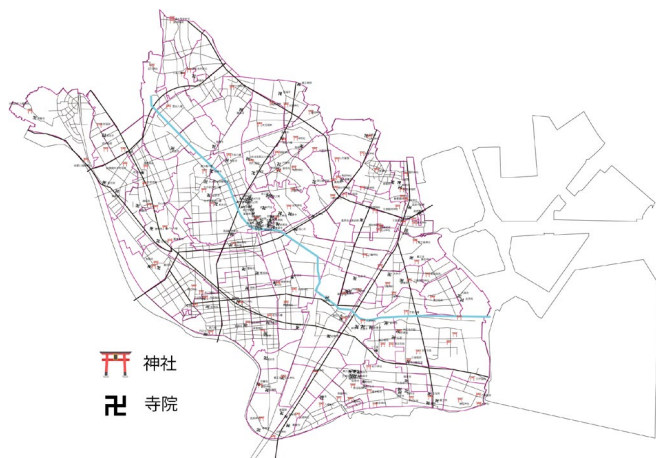
図3 対象とした大田区の寺社立地

本研究では文化財に指定されている大田区の 117 社 123 寺を対象に分析をする。

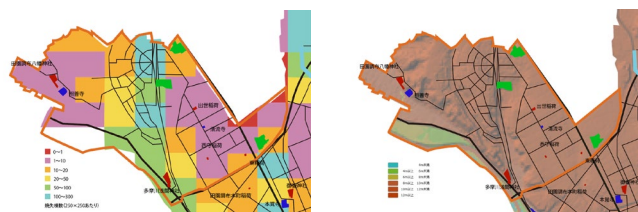
時に避難所として活用できるか寺社ごとに検討する。結果の一例として、田園調布地区では寺社周辺の火災による被害が大きく基準を超えたものは多摩川浅間神社のみであった。しかし、焼失棟数が多い地域に避難所がないことがわかり、避難所まで移動することが難しい場合に、オープンスペースの広い寺社を一時的な避難所として活用することができる。また、標高図ではすべての寺社が 10m 以上の基準を超えた。この結果から、田園調布地区の寺社は多摩川の氾濫に強いことが明らかである。

②火災マップを重ね合わせ火災時に避難所として活用できるか寺社ごとに検討する。③標高図を重ね合わせ氾濫
