住宅地の生活の場としての街路における空間と利用の変遷に関する研究 —用賀プロムナードを事例として—

都市空間生成研究室
2141067 佐藤 利香

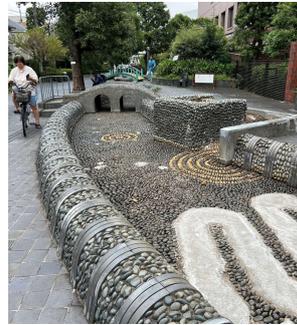
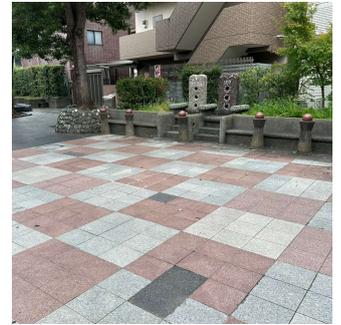
図 1. いらかみちの様子

対象地は、用賀プロムナード「いらかみち」である。世田谷区上用賀 5 丁目・用賀 4 丁目に位置し、1979 年に世田谷基本計画「生活と文化の軸」をつくるプロムナードとして、象設計集団によって設計され、1986 年に完成した住宅地内の街路である。用賀駅と世田谷美術館を結ぶアクセス路として整備されている。主な特徴として、生活道路であるが歩車道の分離が明確にされていない点

や物理的デバイスを用いることなく視覚的な操作によって、自動車の速度抑制を図っている点、ベンチや水路等の設えによる滞在機能がある点が挙げられる。かつての道が持っていた多様な場としての役割を復活させることを目的とし、設計者のいう「不思議なもの」を取り入れることで、道に対して、ただ通り過ぎる場所という固定概念を変えるという意図をもち、各地で普遍的にこのような事例が広がることが期待されていた。

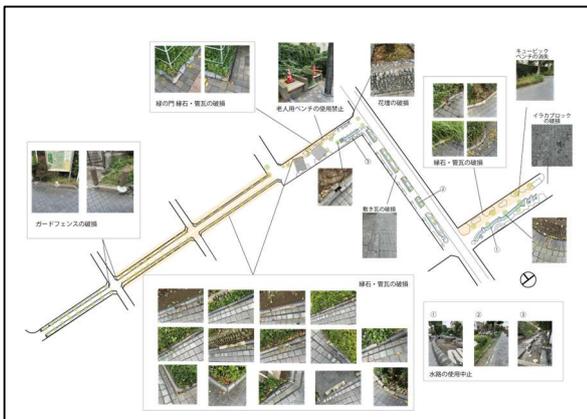
図 3. 現在の使用禁止と破損箇所

空間実態の経年変化としては、主に水路の使用中止と劣化による破損・使用禁止の 2 点が挙げられる。舗装や塗装の劣化や震災、感染症などの社会的な要因による変化がありつつも、適宜修復され、竣工時の状態を維持することや人身事故を防ぐために優先順位をつけて、空間の補修を行っていることが明らかになった。また沿道で販売やギャラリーを開催する住民がおり、自宅の延長のような活動が現在では見られた。利用実態としては、竣工当時と現在を比較すると、同様の利用や“本を読む”は現在の“座る(スマホを見る)”に変化しているなど媒体の違いがあるものの、利用のされ方には類似性が見られた。また、計画当時に意図された活動が現在もあることが明らかになった。以上より、経年変化の中で利用は大きな変化はなく、設計当時に意図されていた使われ方が現在でも同様に受け入れられ、安定的に使われ続けていると評価することができる。
